COMUNE DI BERGAMO

PARCHEGGIO PUBBLICO

AREA "PARCO DELLA ROCCA EX FAUNISTICO" - CITTA' ALTA

SULLE CAUSE DEL DISSESTO E SULL'INTERVENTO DI MESSA IN SICUREZZA

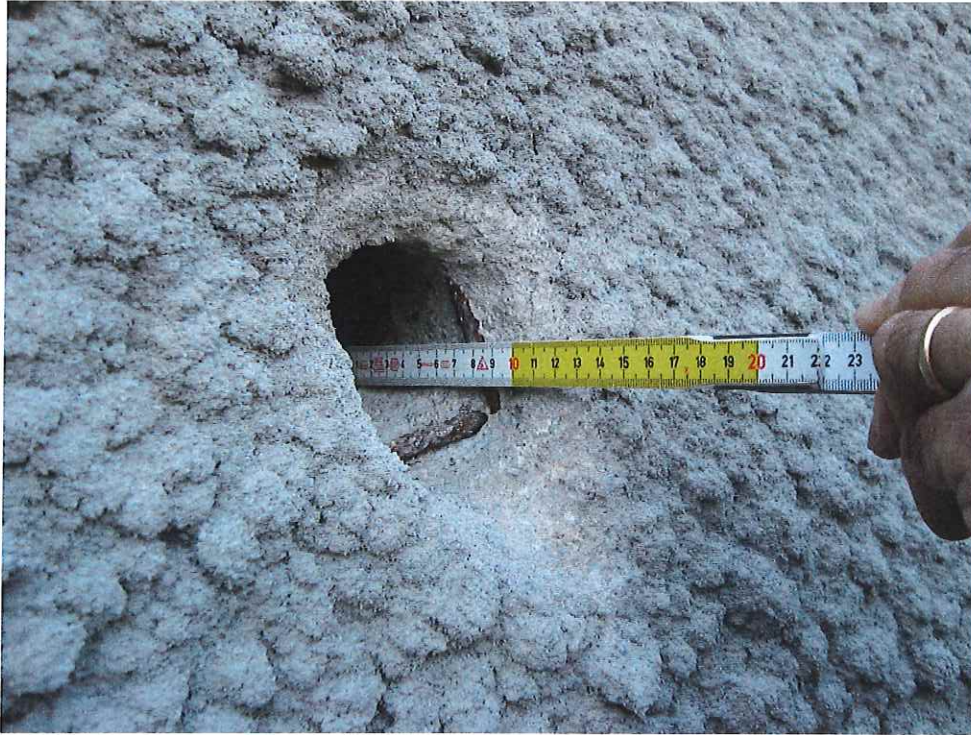
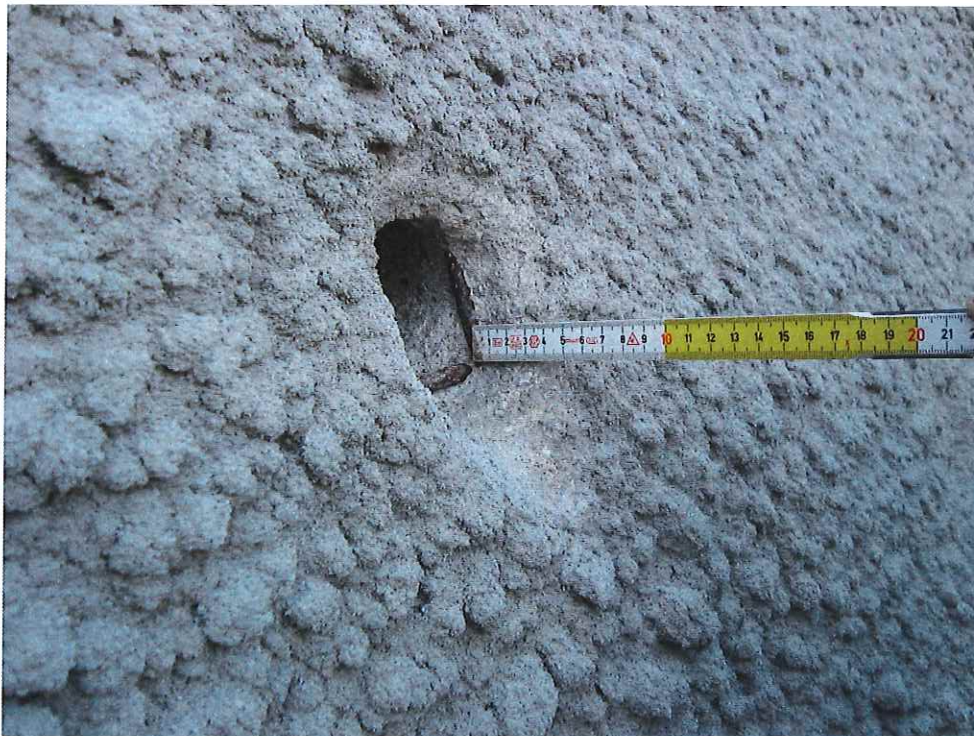
Foto J

- B5.** La posa della rete elettrosaldata $\varnothing 8/15 \times 15$, così come prevista nella relazione di calcolo (**Allegato 6** - E.S01), richiede un copriferro lato parete di 5 cm. Sul posto, invece (v. Foto J) si è riscontrata la presenza della rete a distanza variabile dalla parete, anche a distanza di 10 cm e più dal paramento interno, mettendo in crisi la parete stessa in corrispondenza dell'ancoraggio dei chiodi con il superamento dei valori ammissibili delle tensioni dei materiali.

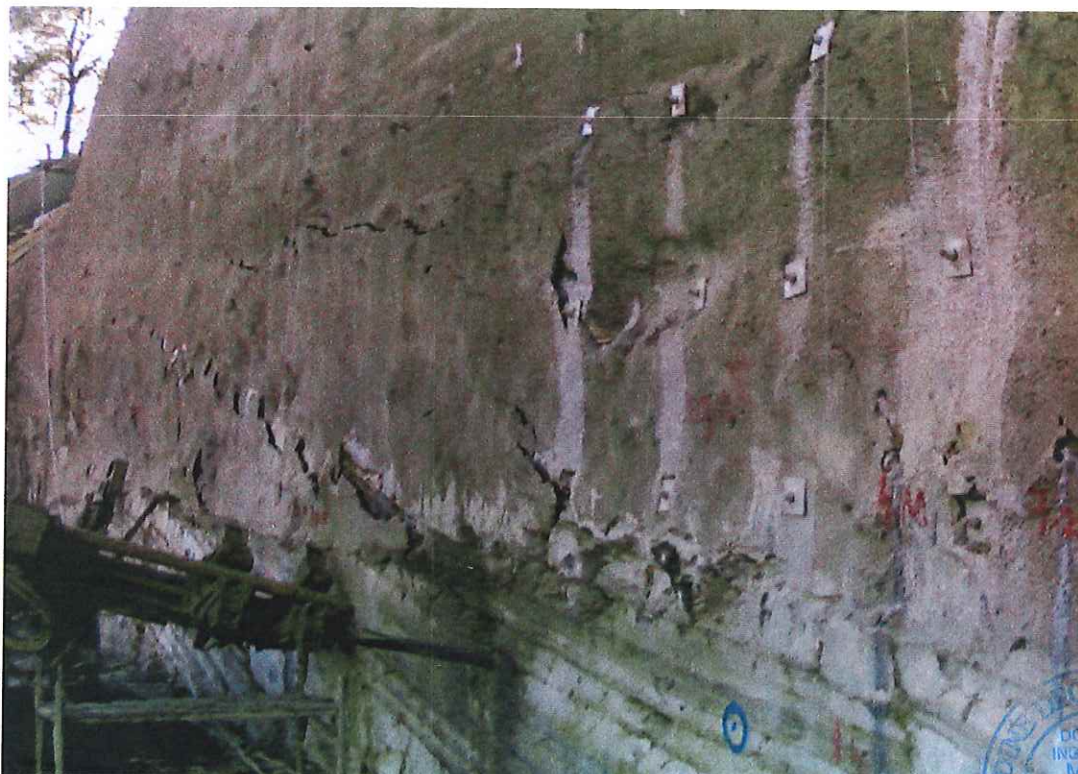
Foto X - Situazione prima del franamento

C2. In sintesi, l'esecuzione delle opere connesse allo scavo, come si evince dalla lettura del documento E.S08 "Fasi di realizzazione del parcheggio", a cui si rimanda e del quale si è riportato uno stralcio in **Allegato 4**, non è proceduta con una parete chiodata sistematicamente e con spessore minimo 15 cm armata con rete Ø8/15x15, ma in parte con parete in spritz-beton non chiodata, in altre zone con sola parete in spritz di spessore di 15 cm, ed in altre ancora anche con parete in spritz di solo rivestimento antifortunistico di modesto spessore. Il tutto in relazione alla qualità dell'ammasso roccioso che si è stimato solo visivamente durante lo scavo, prescindendo dalle prescrizioni del progetto esecutivo, dai relativi calcoli e da ulteriori indagini (v. **Foto X**).

- C3.** Proprio dalle foto X e Y, dall'andamento delle linee di fessurazioni, si può dedurre l'insacco del movimento franoso prodottosi dalla mancanza di adeguata chiodatura e armatura nella zona successivamente interessata dalla frana: la parete in spritz-beton priva di rete, mancando inoltre dell'adeguato sostegno dei chiodi e compressa dalla roccia retrostante e scadente, ha ceduto, determinando lo schiacciamento dei prismi della roccia e la loro espulsione nel piano orizzontale; successivamente il movimento franoso si è trasmesso nella parte soprastante e ha abbracciato le zone laterali, interessando soprattutto il terreno di riporto e lo strato di roccia scadente.

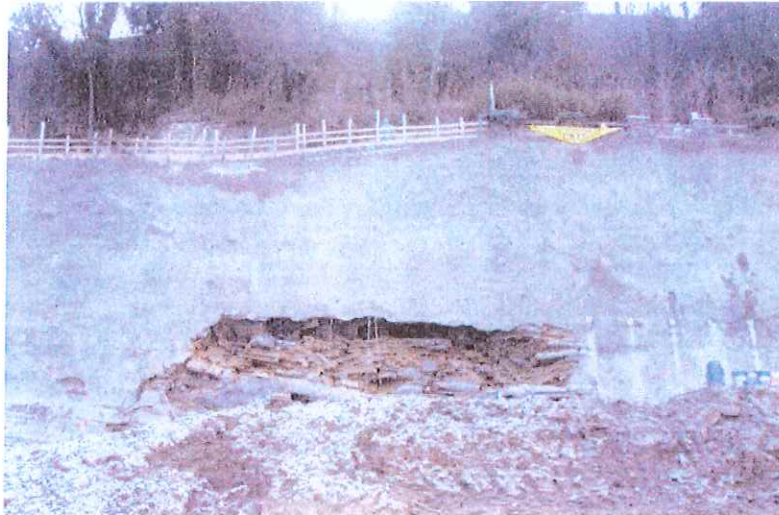
Foto Y - Inizio del movimento franoso

Inoltre la valutazione dello strato di roccia compatta, al di sopra del quale arrestarsi con la parete chiodata, è stata fatta in maniera non cautelativa, ritenendo roccia compatta nella fattispecie quella evidenziata al piede del corpo di frana iniziale, mentre è palesemente del tipo ascrivibile a strato roccioso scadente con grado di alterazione medio-alto (v. **Foto Y / Z**).

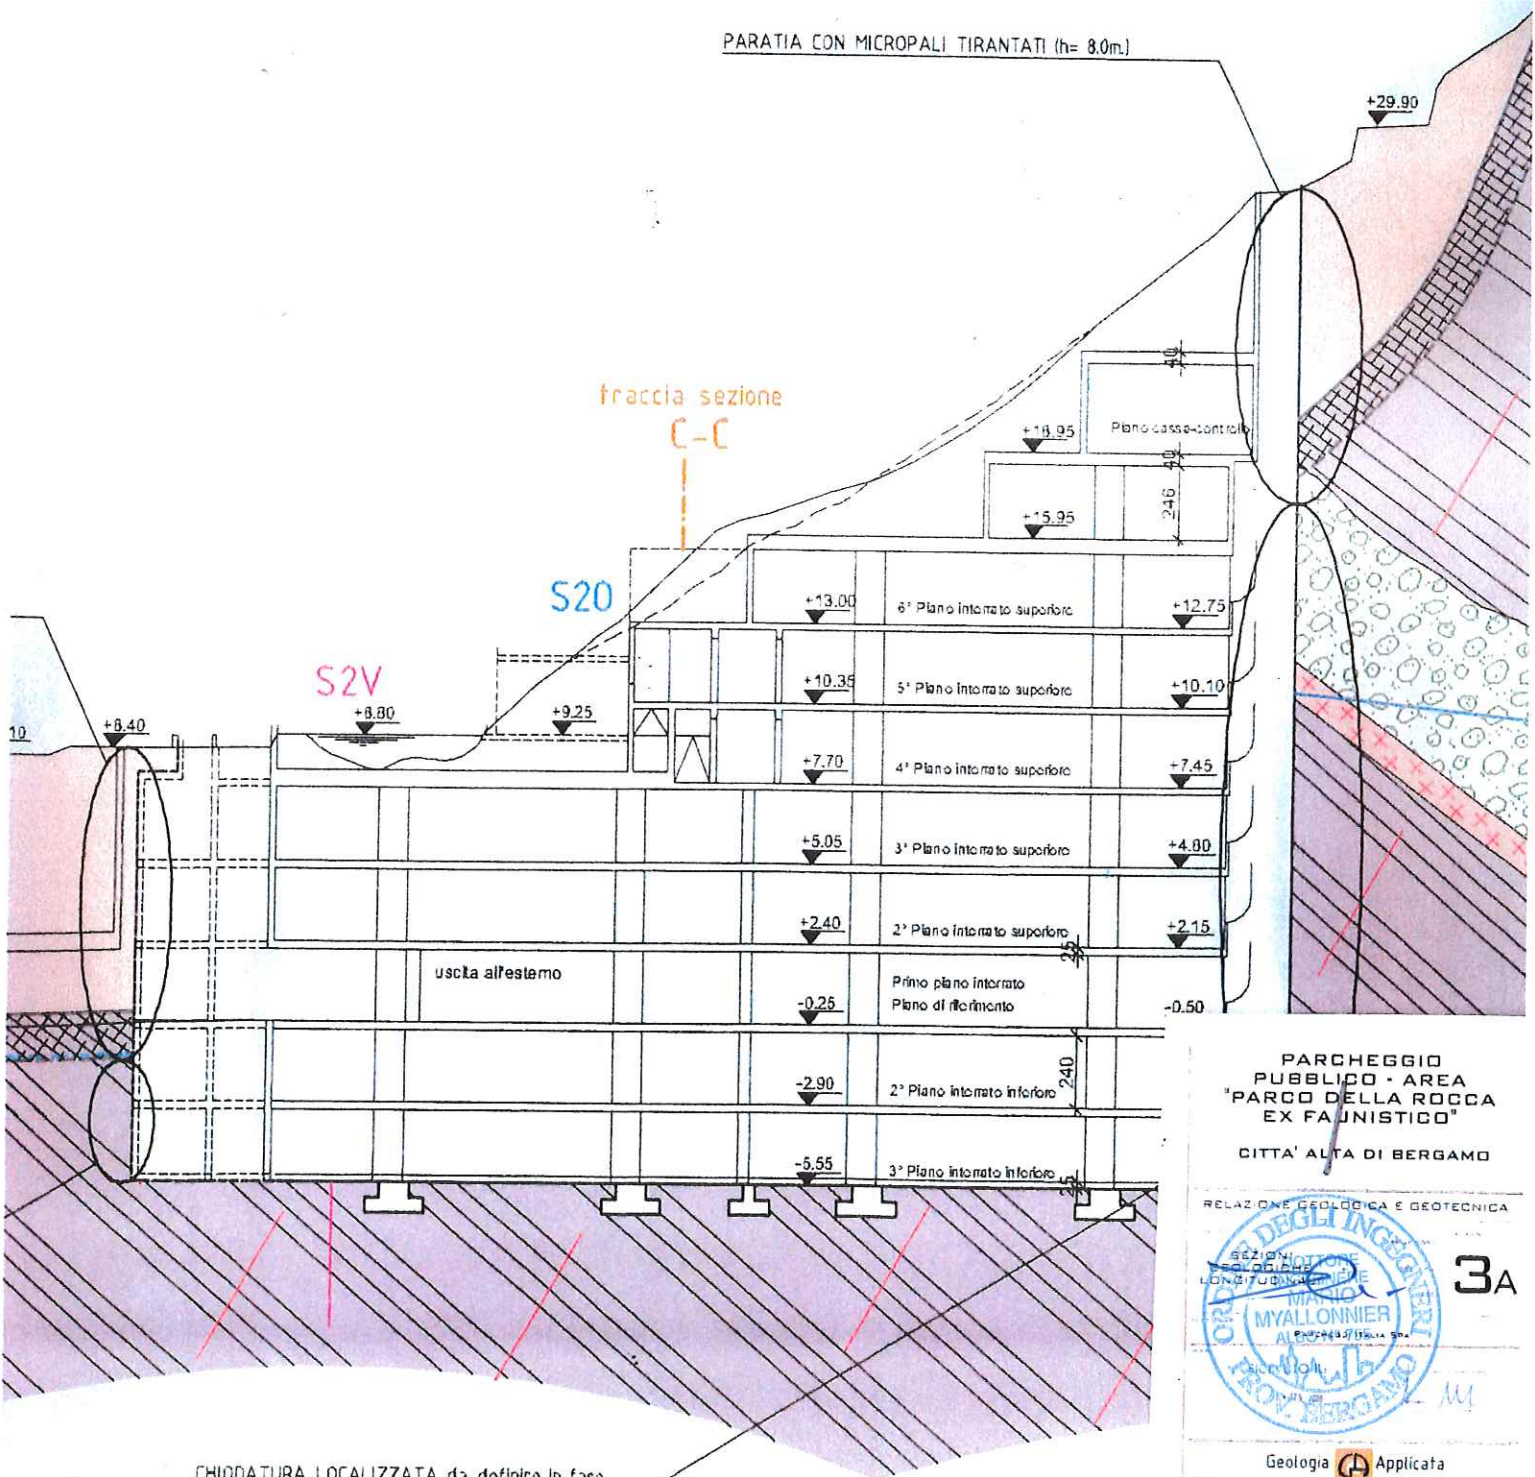
SEZIONI GEOLOGICHE-TE

CHIODATURA LOCALIZZATA da definire in fase
esecutiva, a fronte aperto e SPRITZ-BETON

Queste indicazioni geotecniche sono riportate sinteticamente sulla tav. 3A (sezioni geologiche tecniche) allegata alla E.PA 07. (v. **Allegato 2**).

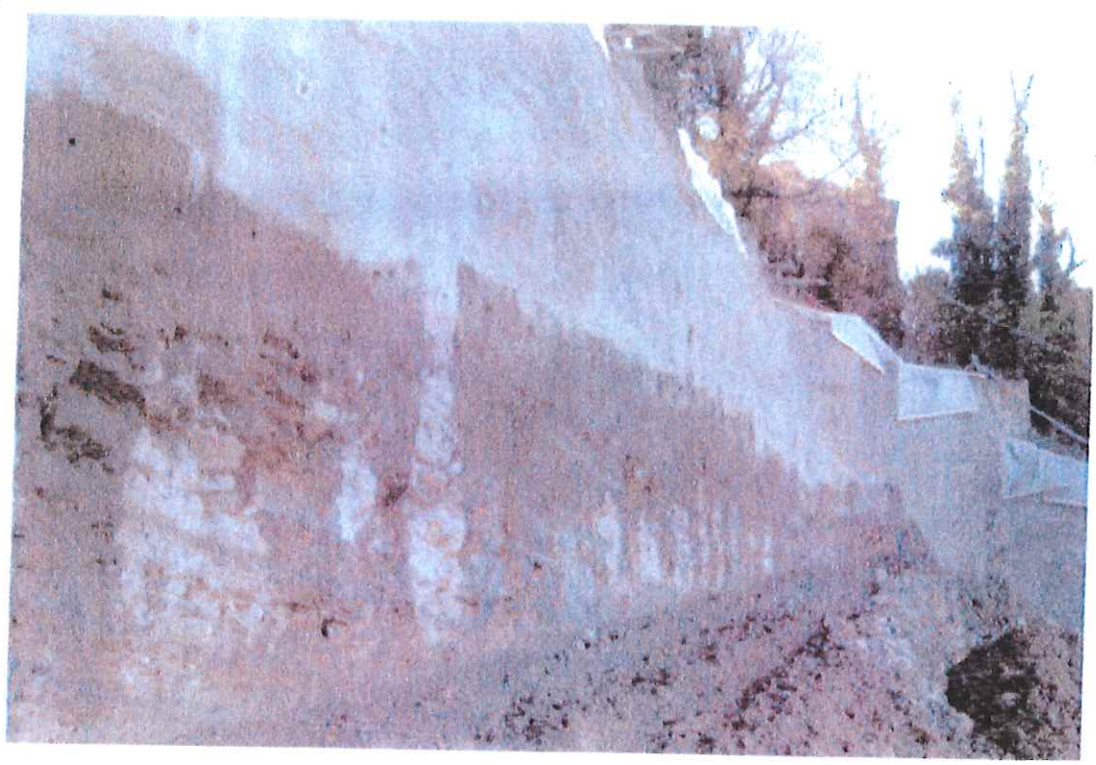
17-11-08 - FRONTE SUD
TAGLIO IN ROCCIA CON MARTELLONE

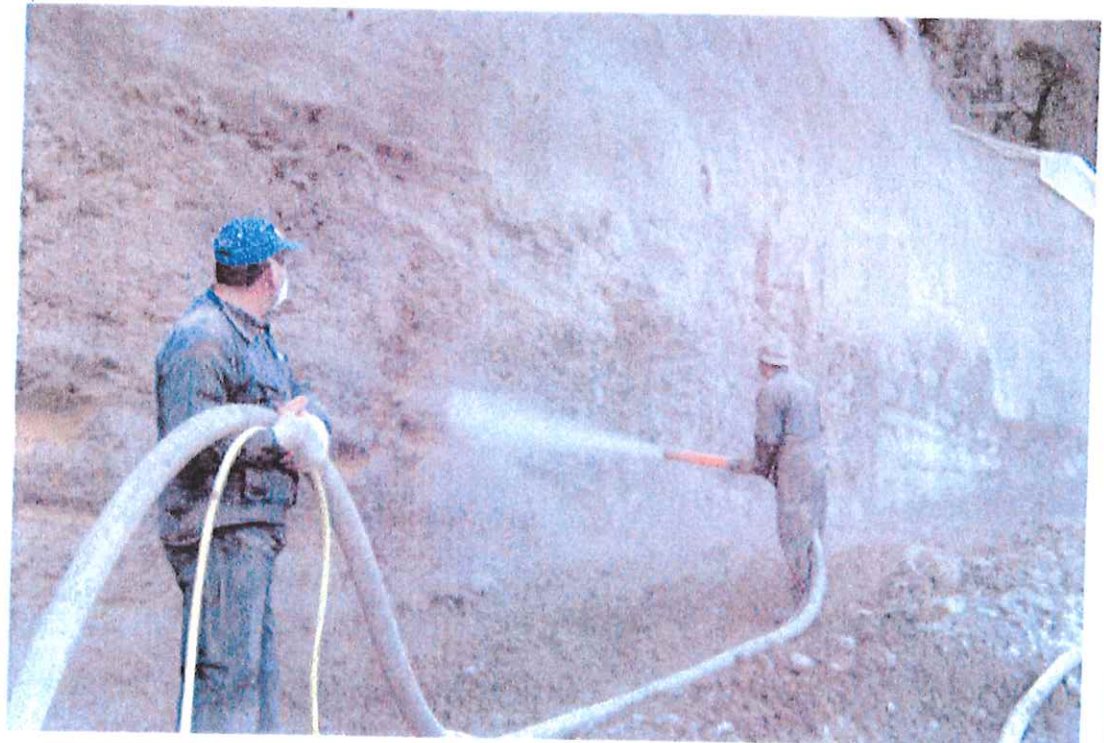
20-11-08 - FRONTE SUD
PULIZIA DELLA ROCCIA PRIMA DELL'ESECUZIONE DEL RIVESTIMENTO
ANTIINFORTUNISTICO NON STRUTTURALE IN SPRITZBETON s=2cm

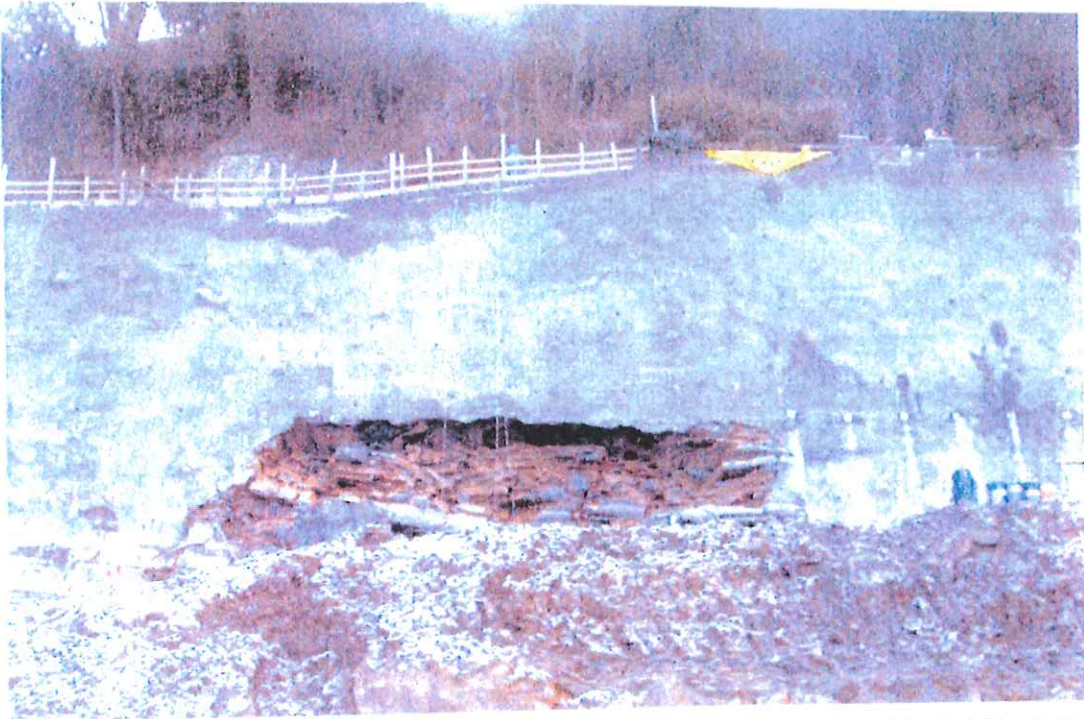
30-12-08 - FRONTE SUD
FRANAMENTO STRATO ROCCIOSO

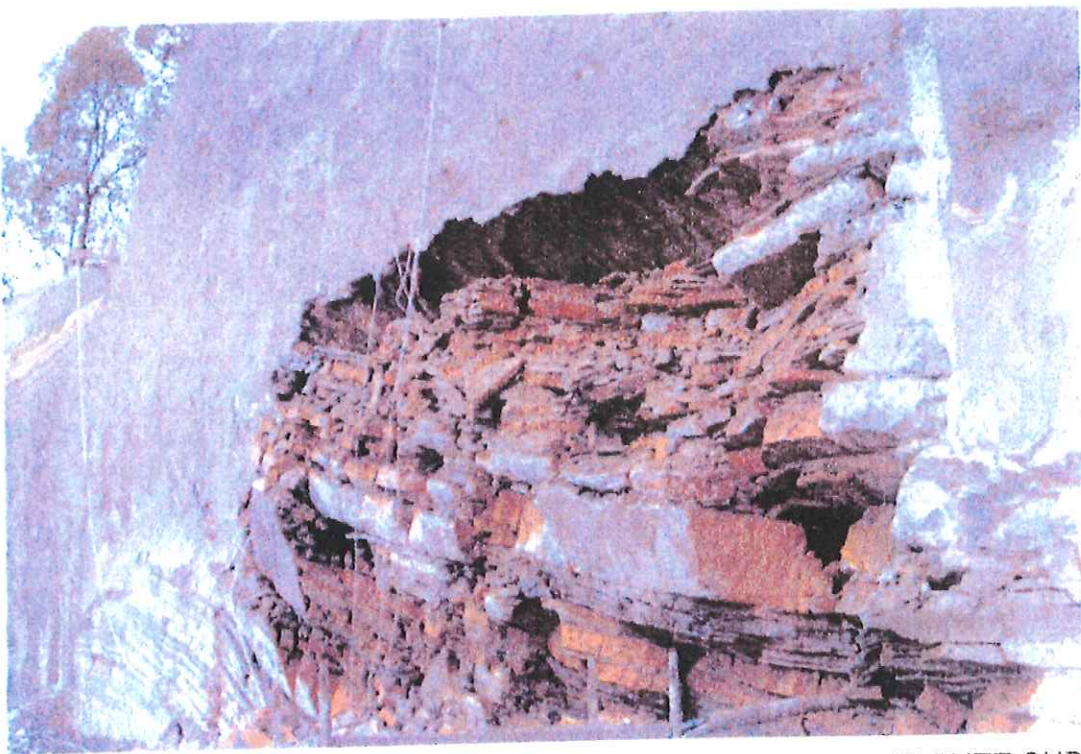
30-12-08 - FRONTE SUD
FRANAMENTO STRATO ROCCIOSO

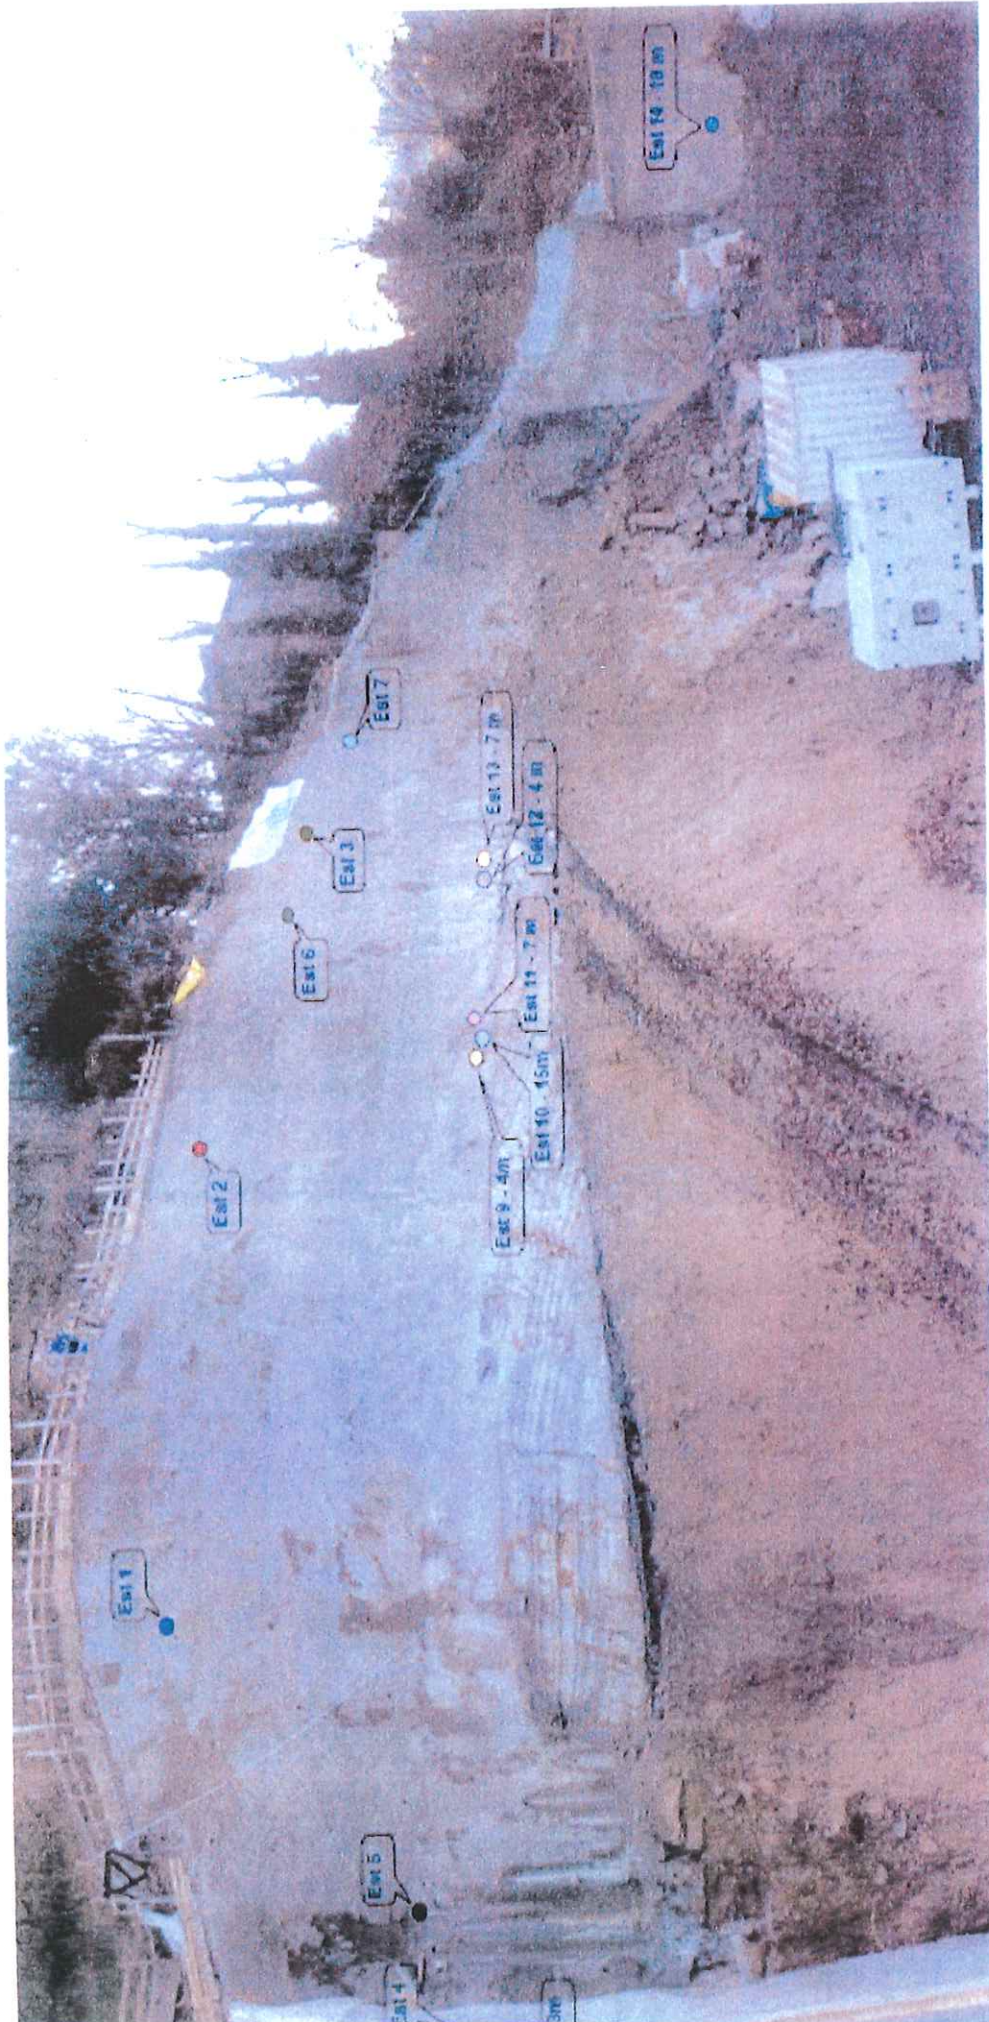
19-12-08 - FRONTE SUD
 SITUAZIONE DAL 12-12-08 AL 30-12-08 DOPO TAGLIO IN ROCCIA CON SEGA E RIMOZIONE ROCCIA - PIANO DI SCAVO A ≈15.50

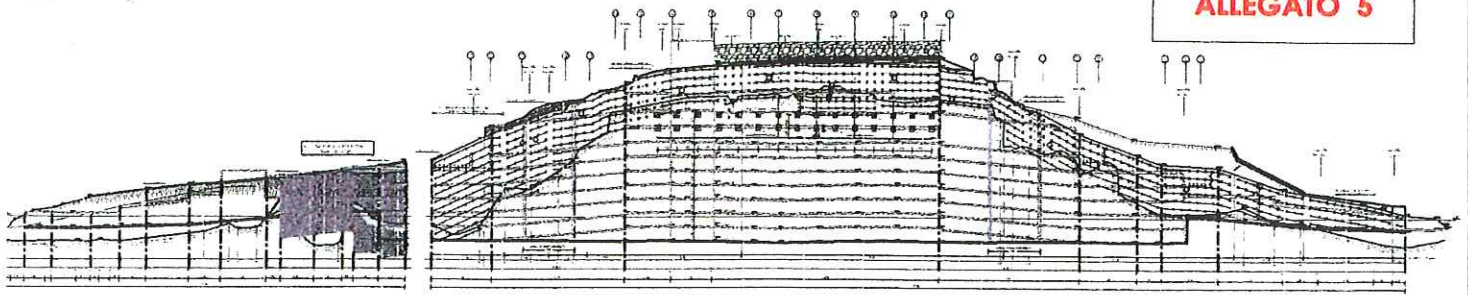
SEZIONE 1-1
TRA ASSI 6 E 7
1:100

SVILUPPO DELLA PARETE CHIODATA, DELLE PARATIE IN MICROPALI, DELLE SCARPATE E DELLO SCAVO IN ROCCIA

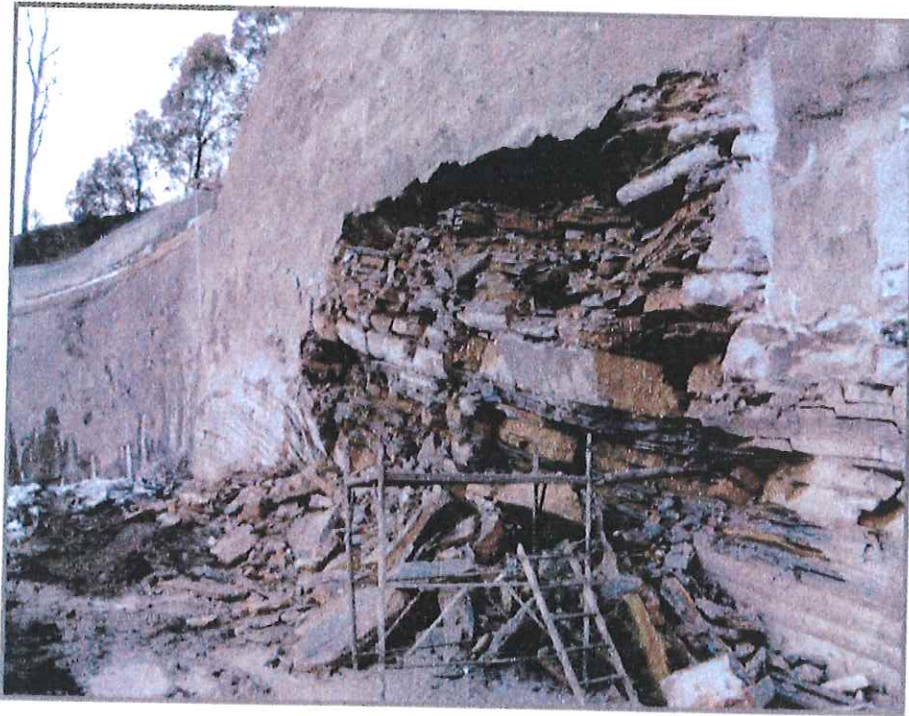
Fig 11- estrusione della zona di piede

La limitata estensione in orizzontale della zona di massima evidenza deformativa era dovuta all'effetto di mitigazione temporale della condizione di plasticizzazione offerta da una bullonatura preventiva dei due ambiti d'ammasso giudicati, durante la fasi di scavo, più scadenti in quanto direttamente interessati da meso-strutture.

- C4.** Alle stesse conclusioni, circa il cinematisimo del movimento franoso, è pervenuto il geol. dott. Cadrobbi a pag. 16 e 17 della sua relazione n° 1902/2/09 (v. **Allegato 7** in stralcio), in cui egli stesso riconosce l'effetto benefico di confinamento prodotto dalla chiodatura nelle zone laterali al corpo frana in cui tale chiodatura era invece presente. Ovviamente non è anomalo il decorso deformativo, in quanto dovuto al livello di roccia scadente ben conosciuto e tale che si sarebbe potuto evitare con un opportuno sistema di confinamento orizzontale (chiodatura+spritz+armatura), così come era previsto in origine. Le foto di pag. 11-12-13 dell'**Allegato 7** sono estremamente significative.

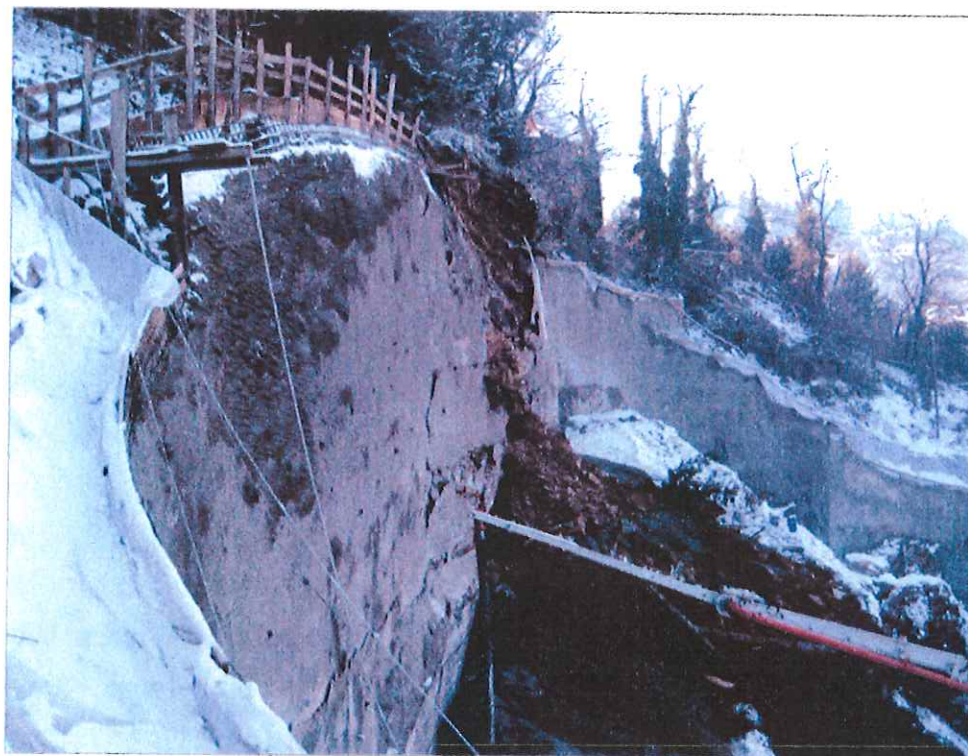
Fig 12- estrusione della zona di piede

Al fine di contenere lo sviluppo a latere della zona crollata e per supportare l'azione della bullonatura negli ambiti d'ammasso sovrasollecitati ma ancora, seppure deformati, dotati di una qualche forma di aggregazione, si procedeva ad un rapido riconfinamento della zona di piede mediante getti di calcestruzzo, riproponendo, seppure in forma diversa, quella sorta di σ_n già ricercata con la tirantatura interrotta a seguito del rapido decorso della deformazione. L'intervento di riconfinamento al piede determinava infine una rapida risposta del fronte come riportato dagli esiti del monitoraggio.
